測試報告

試驗材料：鋁製隔音門(雙層玻璃有格子)

試驗項目：穿透損失測定

編號：STC-14-2018

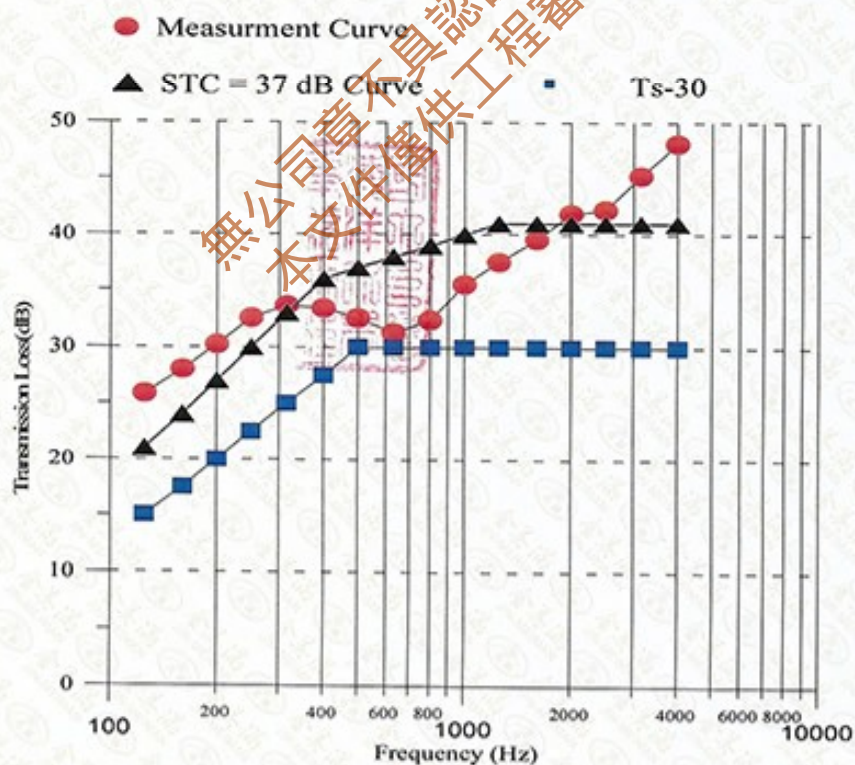
4. 測試結果圖

頻率(Hz)	125	160	200	250	315	400	500	630
穿透損失(dB)	25.8	28.0	30.2	34.9	33.6	33.4	32.5	31.3

頻率(Hz)	800	1000	1250	1600	2000	2500	3150	4000
穿透損失(dB)	32.4	35.5	37.5	39.5	41.9	42.2	45.2	48.1

3. 依 ASTM E413 評估 STC=37 dB，依 CNS 7477 A2105 評估 Ts-30 等級

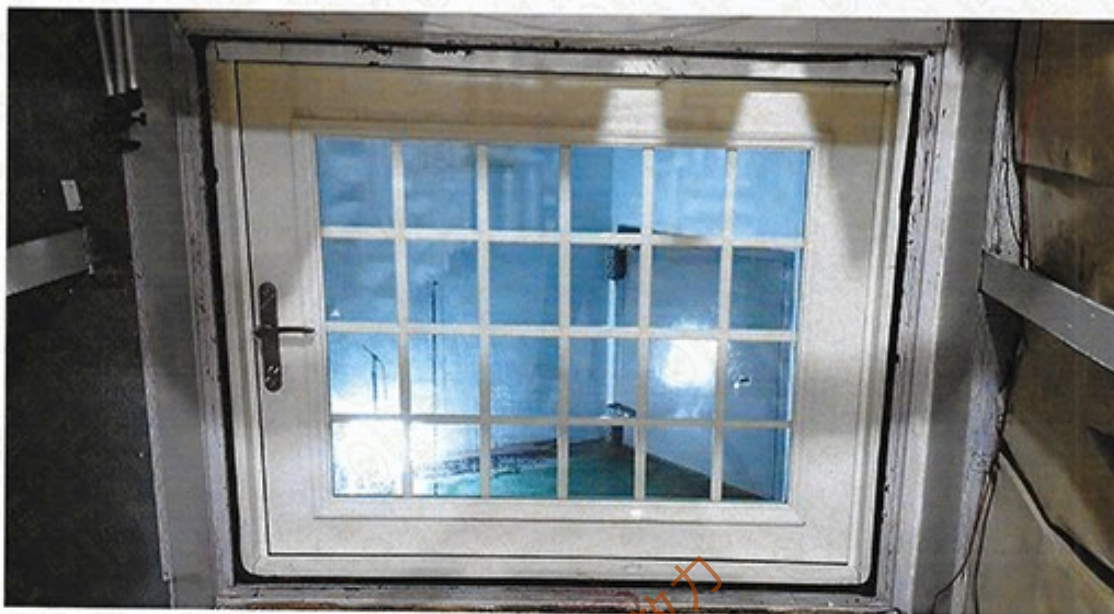
圖 1 試樣佈置圖 (無響室)

1. 試驗材料：鋁製隔音門 40 mm (門扇厚) (雙層玻璃有格子)
2. 試樣規格：1485 mm (寬) X 1240 mm (高) X (5+24A +5) mm (複層玻璃厚) X 1 檔。
3. 試樣構造：如圖 1-圖 3 所示。
4. 試樣面積及安裝法：試樣總面積為 1.8414 m²。安裝法是以試樣架設於無響室及迴響室之間。

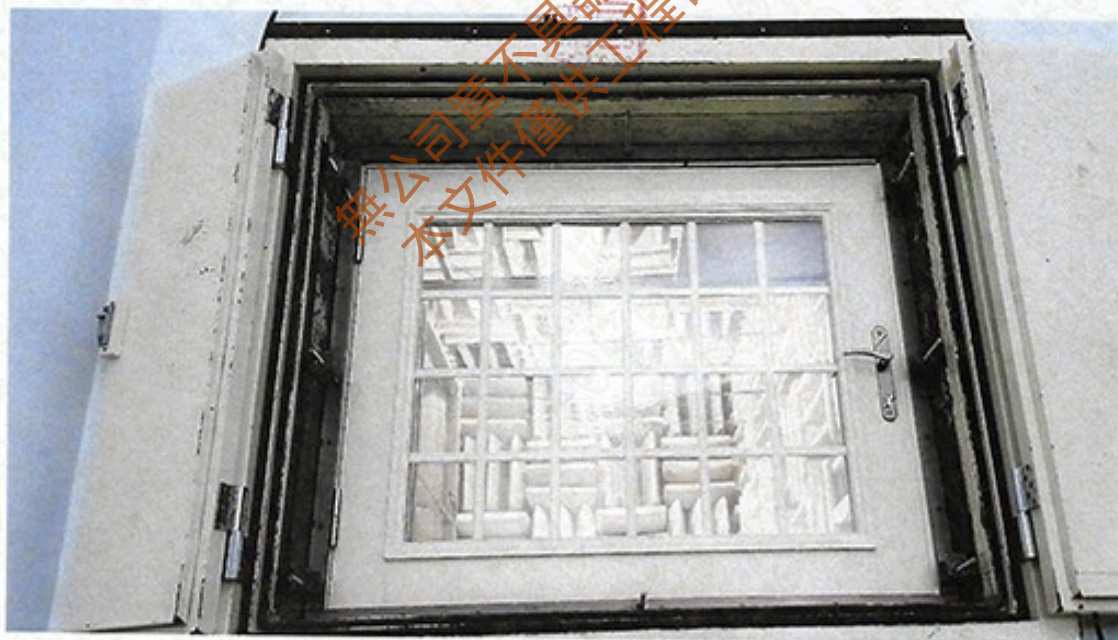
圖 2 試樣佈置圖 (迴響室)
