音響實驗室
Acoustics Laboratory
測試報告
Test Report

委託單位：真美滿有限公司
試驗材料：TM115S2C 橫拉窗
試驗項目：穿透損失測定
編號：STC-10-2018

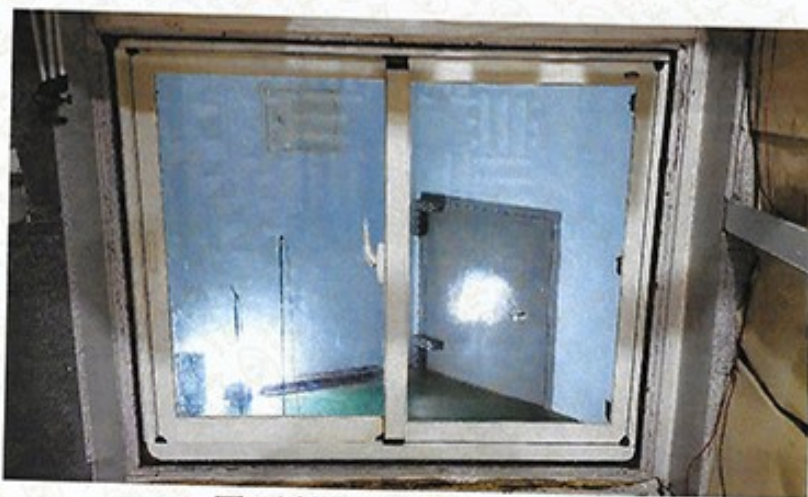
圖 1 試樣佈置圖 (無響室)

1. 試驗材料：TM115S2C 橫拉窗
2. 試樣規格：1485 mm (寬) X 1240 mm (高) X 8 mm (單層玻璃厚) X 1 樁。
3. 試樣構造：如圖 1-圖 3 所示。
4. 試樣面積及安裝法：試樣總面積為 1.8414 m²。安裝法是以試樣架設於無響室及迴響室之間。

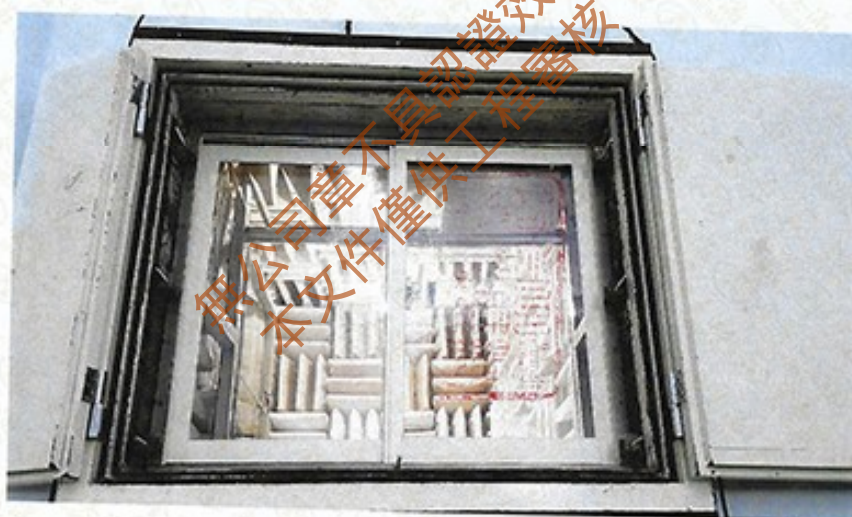
圖 2 試樣佈置圖 (迴響室)
