音響實驗室  
Acoustics Laboratory

測試報告  
Test Report

試驗材料：TM150M2A 橫拉窗(雙層玻璃有格子)

試驗項目：穿透損失測定

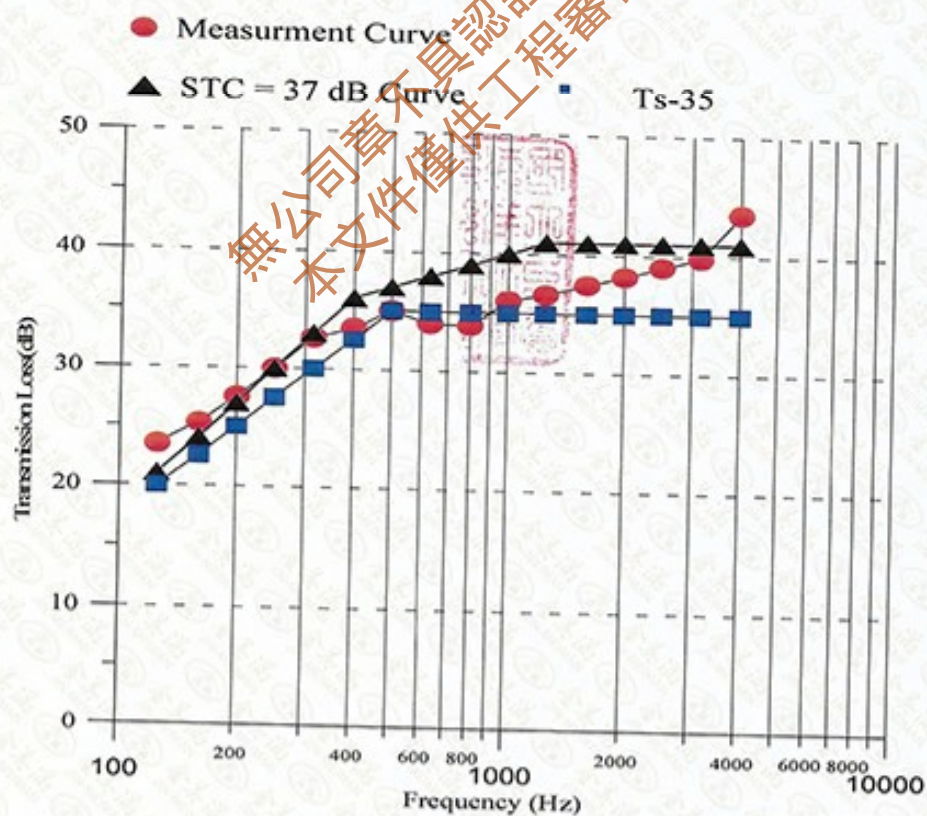
4. 測試結果圖

2. 1/3 倍頻帶成分之穿透損失如下：

頻率(Hz)	125	160	200	250	315	400	500	630
穿透損失(dB)	23.4	25.3	27.5	30.0	32.6	33.5	35.0	34.0

頻率(Hz)	800	1000	1250	1600	2000	2500	3150	4000
穿透損失(dB)	33.9	36.0	36.6	37.4	38.2	39.0	39.8	43.5

3. 依 ASTM E413 評估 STC=37 dB，依 CNS 3092 A2044 評估 Ts-35 等級

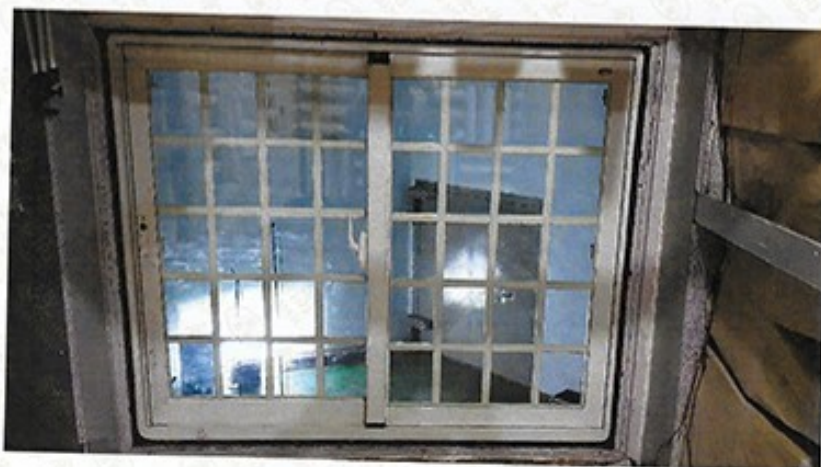
圖 1 試樣佈置圖 (無響室)

1. 試驗材料：TM150M2A 橫拉窗 (雙層玻璃有格子)
2. 試樣規格：1485 mm (寬) X 1240 mm (高) X(5+24A+5) mm (複層玻璃厚)X 1 檔。
3. 試樣構造：如圖 1-圖 3 所示。
4. 試樣面積及安裝法：試樣總面積為 1.8414 m<sup>2</sup>。安裝法是以試樣架設於無響室及迴響室之間。
