# 風 雨 測 試 報 告

報告編號：W20243

試體尺寸：W 600 × H 1200 × T 100 (mm)

試體名稱：通風門(三合一)

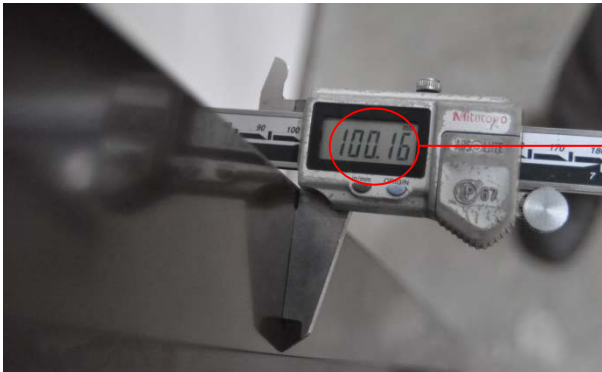
試體厚度近拍

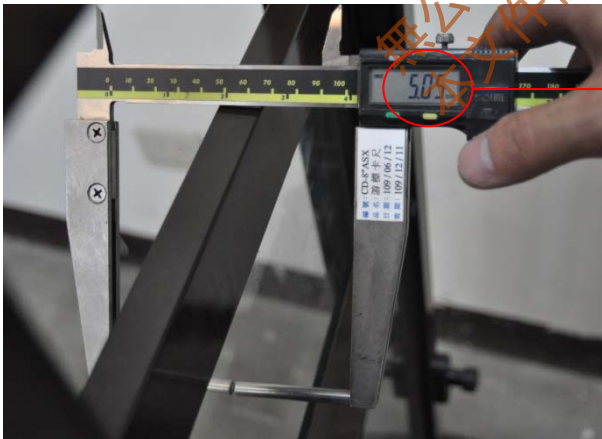
試體玻璃厚度近拍

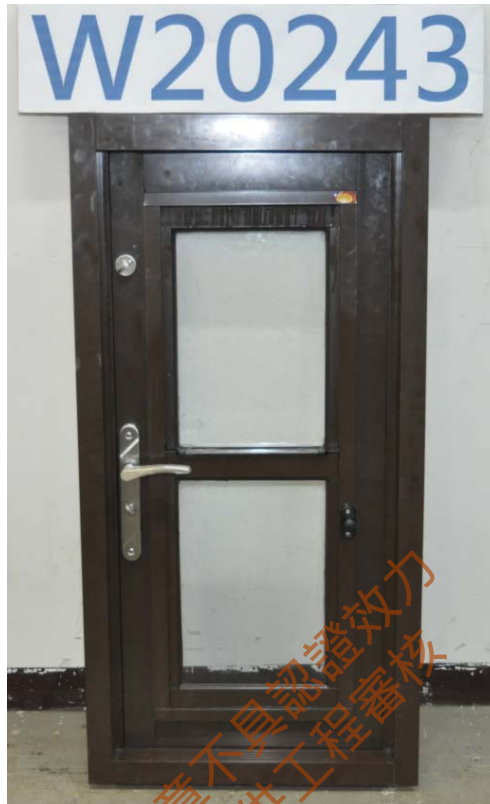
試體室內側/正

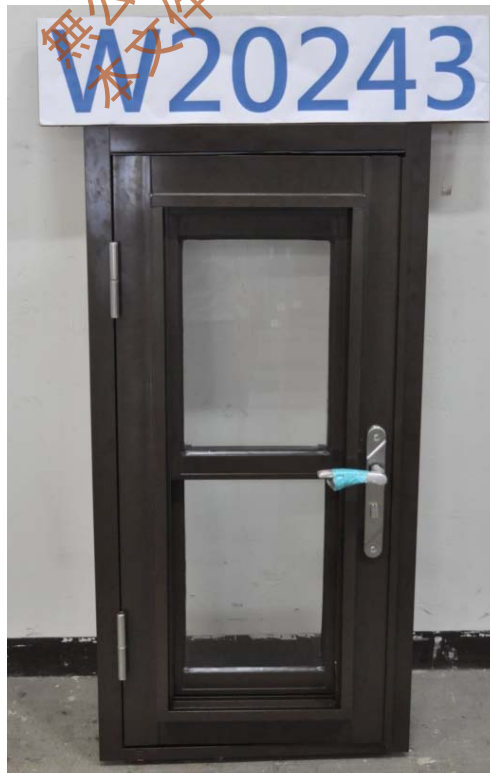
試體室外側/反

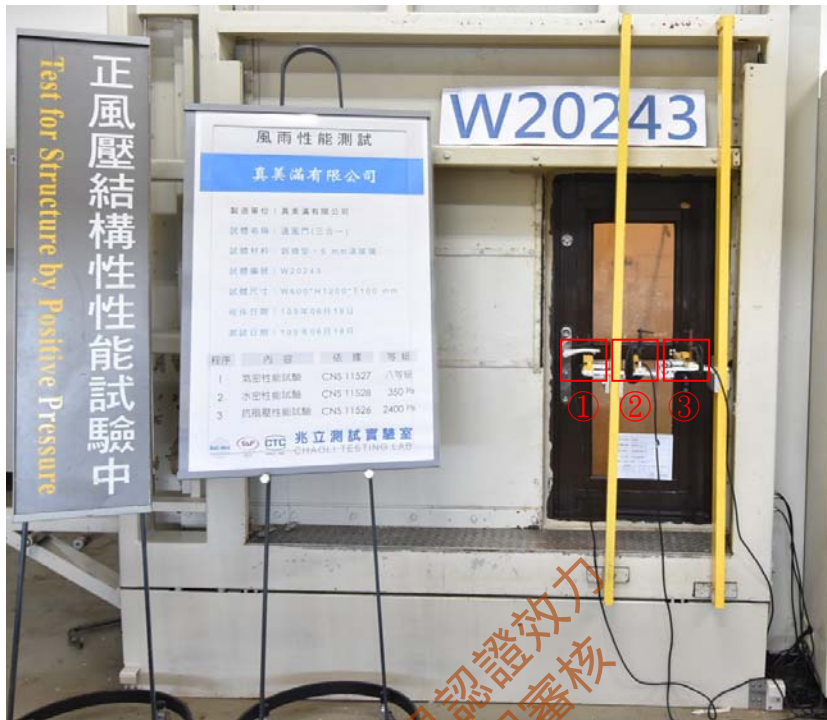
## 10-7 正風壓試驗情形

□ 為變位計安裝位置
