風 雨 測 試 報 告

報告編號：W170369

試體尺寸：W 1180 × H 1180 × T 113 mm

試體名稱：M115 型 (單玻)

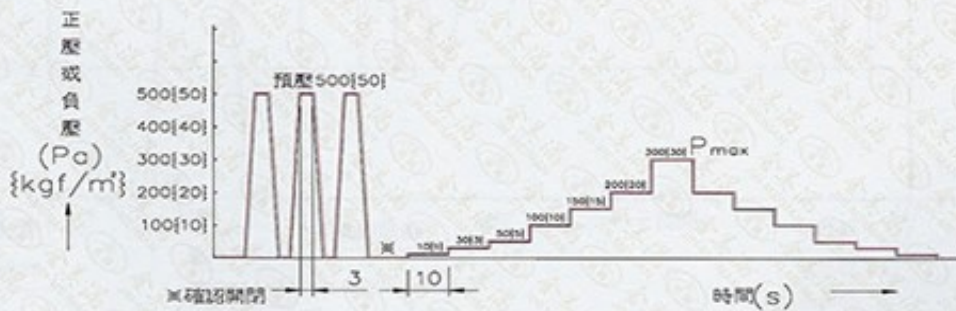
7-5 試驗程序圖示

天氣：晴 濕度：69.3% 氣溫：31.8 °C 氣壓：100.29 k Pa

試驗時間：106年09月25日15時58分至16時04分

- (1) 預壓：試驗前，先施加 500 Pa{50 kgf/m²}之壓力差保持 3 秒以上，施加 3 次。變化壓力差時間為 1 秒以上。
- (2) 確認開閉：將門反覆開閉 5 次，然後扣鎖。
- (3) 加壓：在正壓下各階段均保持最低 10 秒以上，升壓至試驗所要求之最高壓。在試驗之壓力差階段取 10、30、50、100、150、200、300 Pa{1、3、5、10、15、20、30 kgf/m²}。此壓力差亦適用於降壓。
- (4) 測定：測定在各個壓力差之流量均呈穩定時之流量。

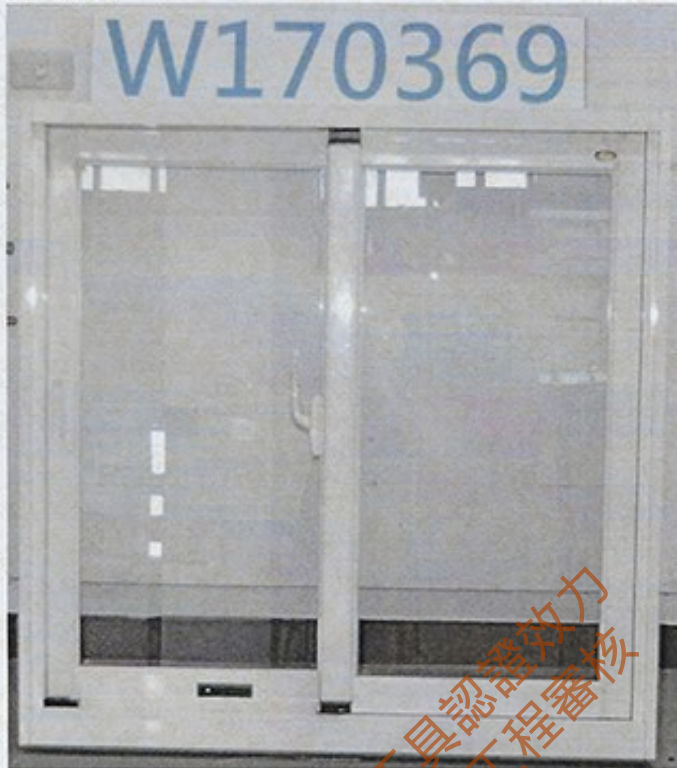
10-2 試體照片(正)(反)

試體室內側正

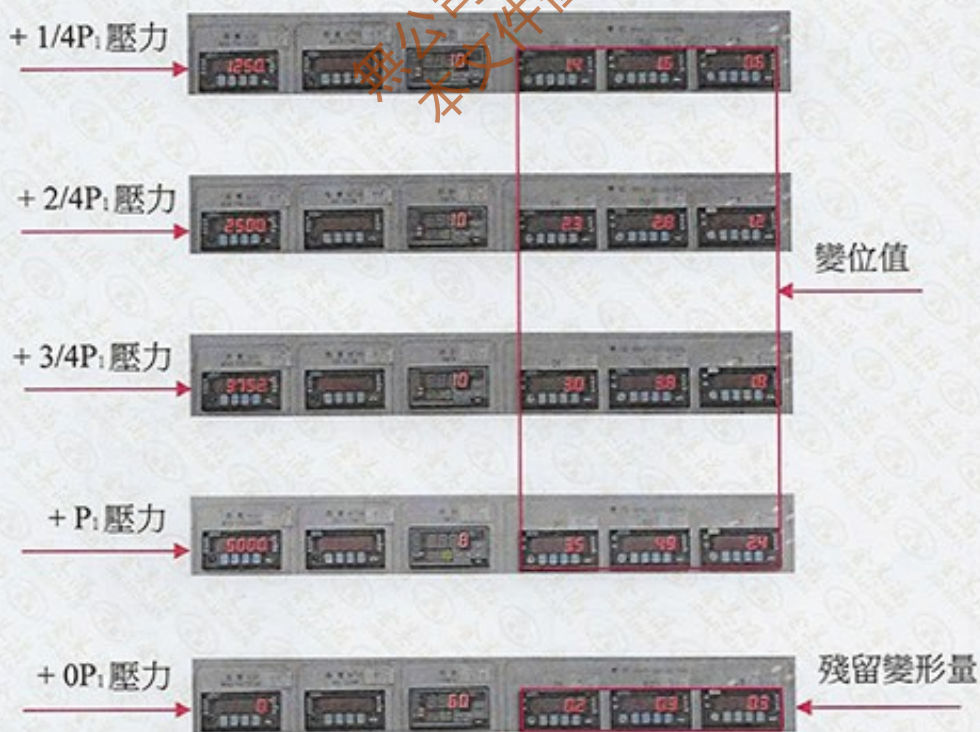
正風壓試驗情形 5000 Pa

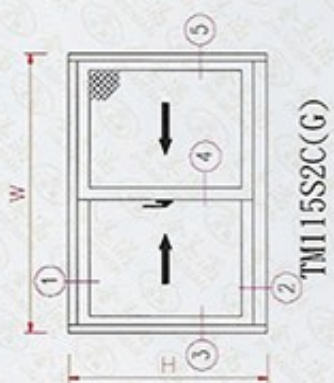
真美滿有限公司	窗型名稱: 115#二框(單槳)	出圖比例: 1:3	繪圖人員:	1	2	3	4
	窗型代號: TM115S2C(G)	繪圖日期: 2012.01.01	審核人員:	修改	註記
